ecHo 通訊

車輛研究測試中心 整車安全部 / 李志哲

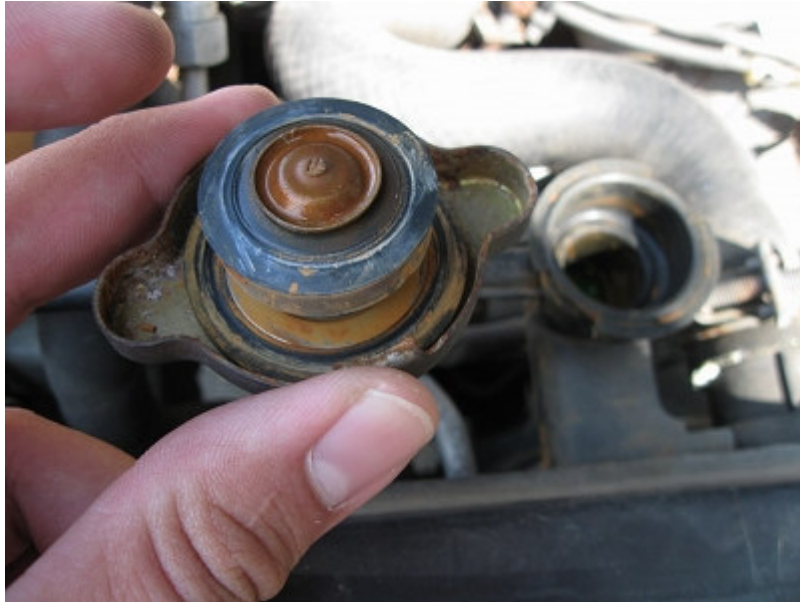
許多維修保養廠，針對汽缸床墊片燒毀有需多的檢測方式，例如使用「水箱加壓測漏器」檢測水道壓力是否正常、利用化學藥水檢測水箱水是否有二氧化碳的成分、檢測汽缸壓力…等，這些儀器設備我們都沒有，但我們可以藉由以下的小步驟，先判定一下。在引擎溫度完全冷卻下時，將水箱蓋完全開啓(圖3)，發動引擎，正常的話，短時間內，水箱內的水應該靜置不變(圖4)。

圖 3、水箱蓋完全開啓（水箱蓋為 2 段式開啓，開啓前，請確認冷引擎狀態）

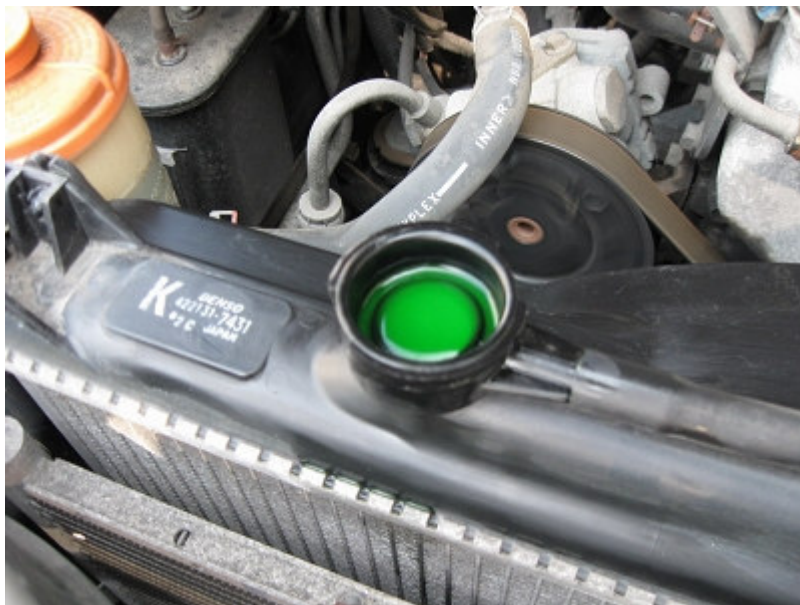
圖 4、引擎溫度完全冷卻時發動，水箱水位因引擎振動，但靜置不會冒氣泡（正常狀態）

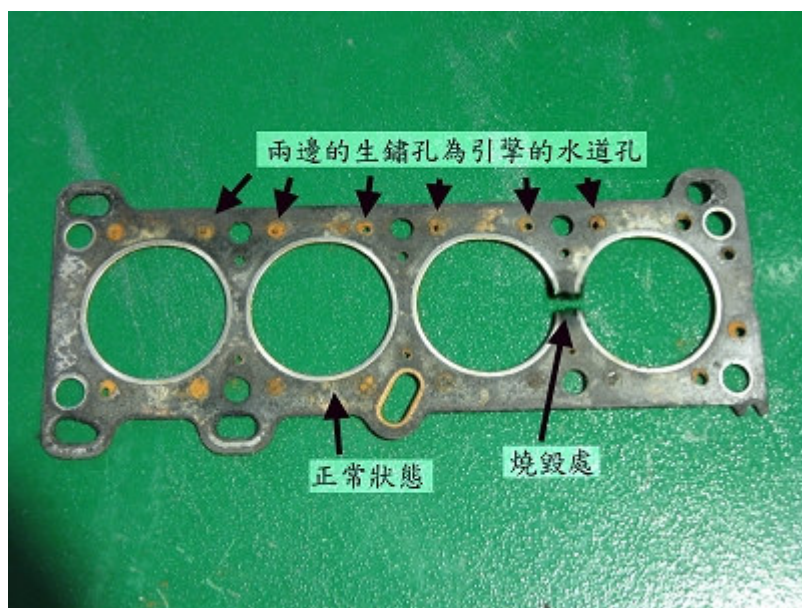
圖 5、汽缸床墊片已燒毀

汽缸床墊片(圖 5)燒毀的車輛狀態：

相反的，若汽缸床墊片已燒毀（圖 5），水箱中會冒出氣泡（圖 6），此時也就宣告您的愛車該進場維修了，汽缸的氣體經壓縮，跑到了水道中，循環到水箱，所以才產生氣泡。
