煞車不是「利」就好--煞的住也要停的穩

車輛中心 試車場部／實車測試課 葉重宇

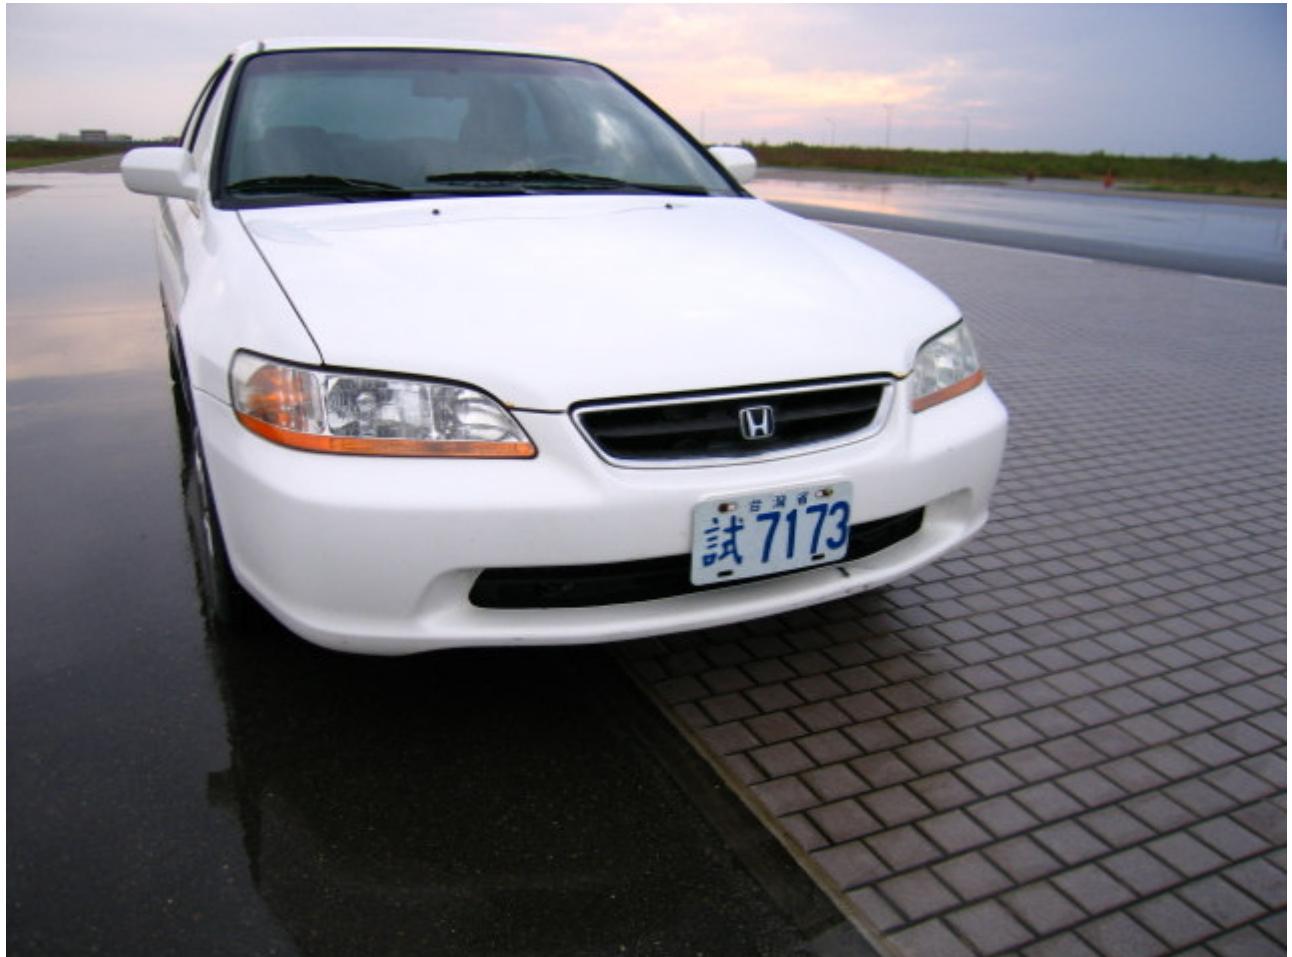
圖片 1 ABS 系統測試-分隔路面測試

更先進的系統，在ABS系統上搭載電子控制煞車力分配系統(Electronic Brake-Force Distribution, EBD)，當駕駛者踩煞車時，EBD會感知前後輪的輪速差，並計算前後軸的滑動比，將控制信號送給調壓器，以調節煞車管路中的油壓，獲得最佳煞車效率，屬於更先進的車輛安全系統。事實上，於煞車法規試驗中，各項試驗均可把關煞車系統之安全性，如常用煞車性能、高溫性能、失效性能與駐煞車性能，以及抓地力分布試驗，除了可以驗證車輛煞車系統在緊急煞車時的制動性能以外，亦注重車輛穩定性的表現。在煞車法規試驗中，「車輪鎖定順序試驗」是檢驗車輛在重載及輕載狀態下，於不同抓地力係數路面上車軸的鎖定順序；針對配備ABS煞車系統車輛，亦有相對應之ABS煞車系統試驗，如分隔路面測試(左右輪在抓地力係數不同的路面上煞車，圖1)與低抓地力進高抓地力路面測試(圖2)，以確保ABS煞車系統之功能。在上述各項試驗中可以淘汰大部分煞車系統品質不佳的車輛，但是外界行車狀況千變萬化，還是要依賴駕駛者本身的經驗與應變。

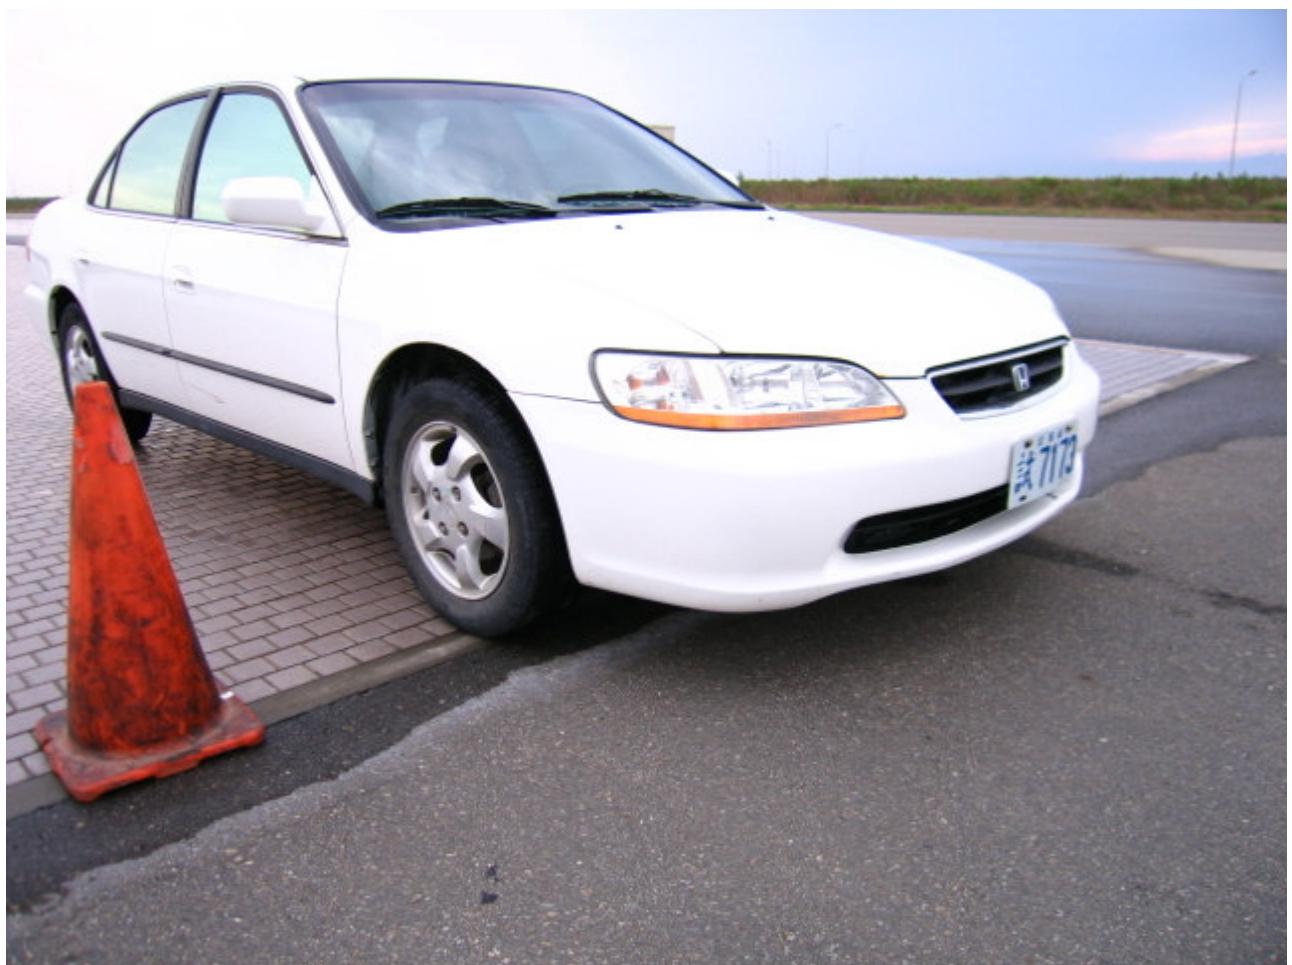
圖 2 ABS 系統測試-低抓地力進高抓地力路面測試
