第 101-02 期

□ 國內大客車車身結構強度法規實施之影響與效益

車安中心 粘鴻祺

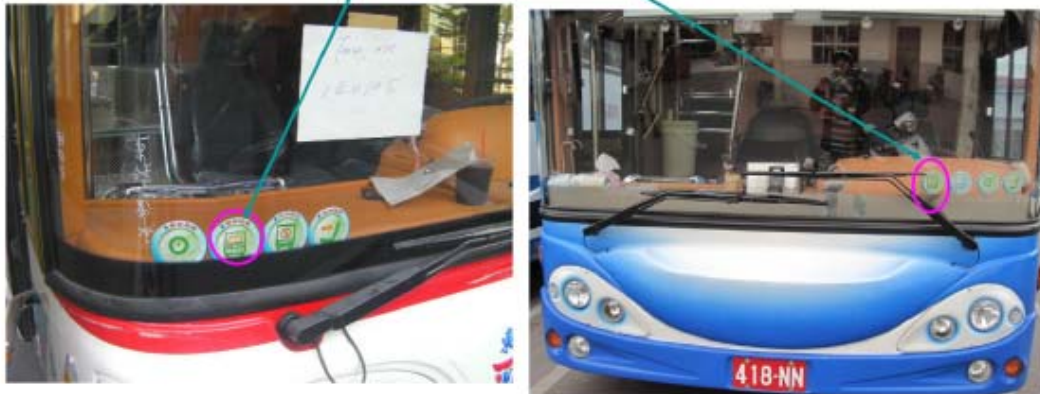
圖 5 已符合車身結構強度且黏貼安全標章之辨別照片

車身結構之安全標章

交通部為增進大眾乘坐車輛安全，並促使大客車打造(或製造)業者儘可能提前申請與符合大客車車身結構強度法規，故自 96 年 10 月 1 日起規劃設計大客車車身結構安全標章供符合法規者申請，俾作為民眾辨識大客車車輛是否符合結構強度法規。因此一般民眾搭乘大客車或租用遊覽車時，可優先選擇擋風玻璃有黏貼大客車車身結構安全標章的大客車，該合格標章如圖 5 所示。另因大客車車身結構強度法規自 97 年 12 月 31 日起實施，一般民眾除可從上述是否黏貼有安全標章判斷外，亦可從車輛行照之領照日期來辨識，簡單來說，自 97 年 12 月 31 日以後領照之大客車(軸距超過四公尺及軸距未逾四公尺、總重量逾 4.5 公噸且乘員座立位總數超過 22 人(不包括駕駛員)，均應已符合大客車車身結構強度之規定。
